# 12 APRILE 1997 LA SINDONE IN PERICOLO

Edizione speciale per la rivista "Antincendio"

# IL RACCONTO DI UN INCENDIO di Michele Ferraro

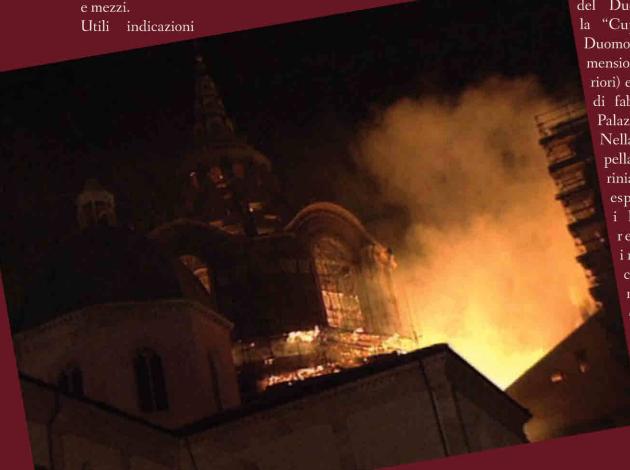
Pag. 3 - L'incendio visto dalla piazzetta S. Giovanni, che avanza tra la cappella e il torrione ovest del Palazzo Reale aggredito dalle fiamme.

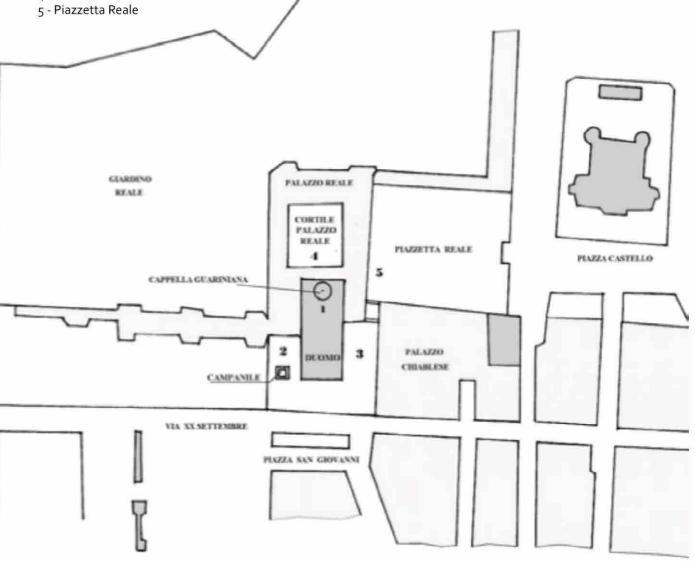
#### Zone di intervento:

- 1 Area interna al Duomo
- 2 Area esterna al Duomo, lato campanile
- 3 Area esterna al Duomo, lato Palazzo Chiablese
- 4 Cortile di Palazzo Reale

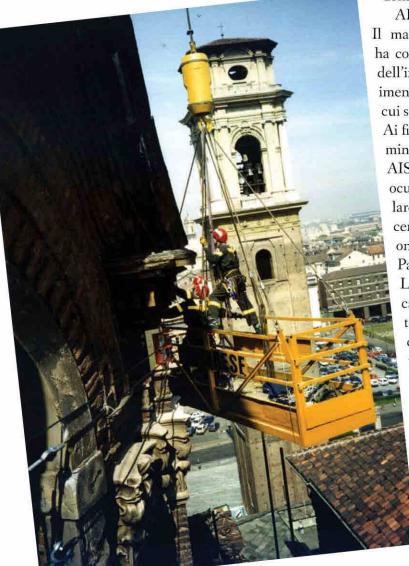
Posizionamento dei primi cavi di acciaio di contenimento delle spinte della struttura.
