# 12 APRILE 1997 LA SINDONE IN PERICOLO

Edizione speciale per la rivista "Antincendio"

# IL RACCONTO DI UN INCENDIO di Michele Ferraro

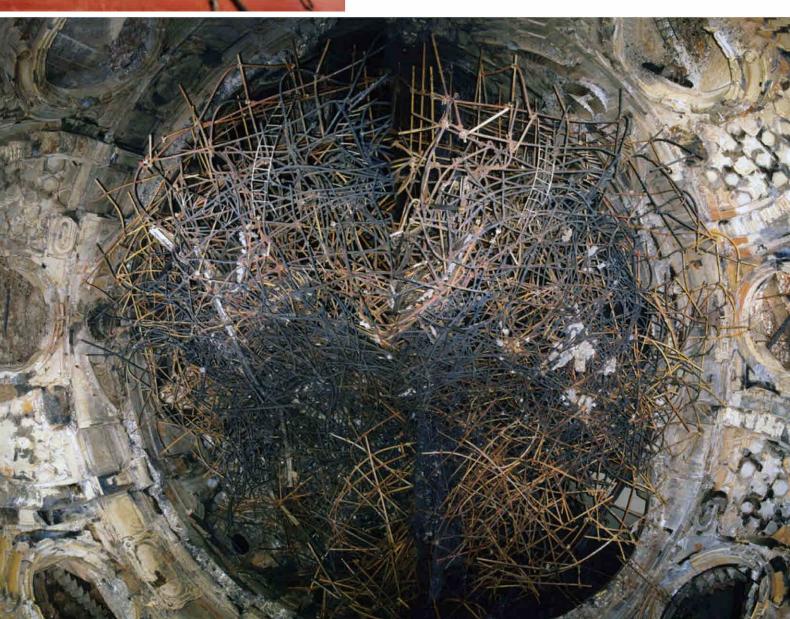
Pag. 30 - Fase della messa in sicurezza da parte del personale del nucleo NSS e il cratere con il ponteggio accartocciatosi su se stesso. Al di sotto del groviglio si trovava l'originario altare contenente il Sacro Lino.
